Martin-Fredrik Rikkinen

# Betonipeitteen puutteen vaikutukset paikalla valetuissa pilareissa

17.9.2018

Tripla by YIT on Keski-Pasilaan rakenteilla oleva kolmen korttelin kokonaisuus, joka sisältää pysäköintilaitoksen, kauppakeskuksen, hotellin, toimistoja sekä asuntoja.

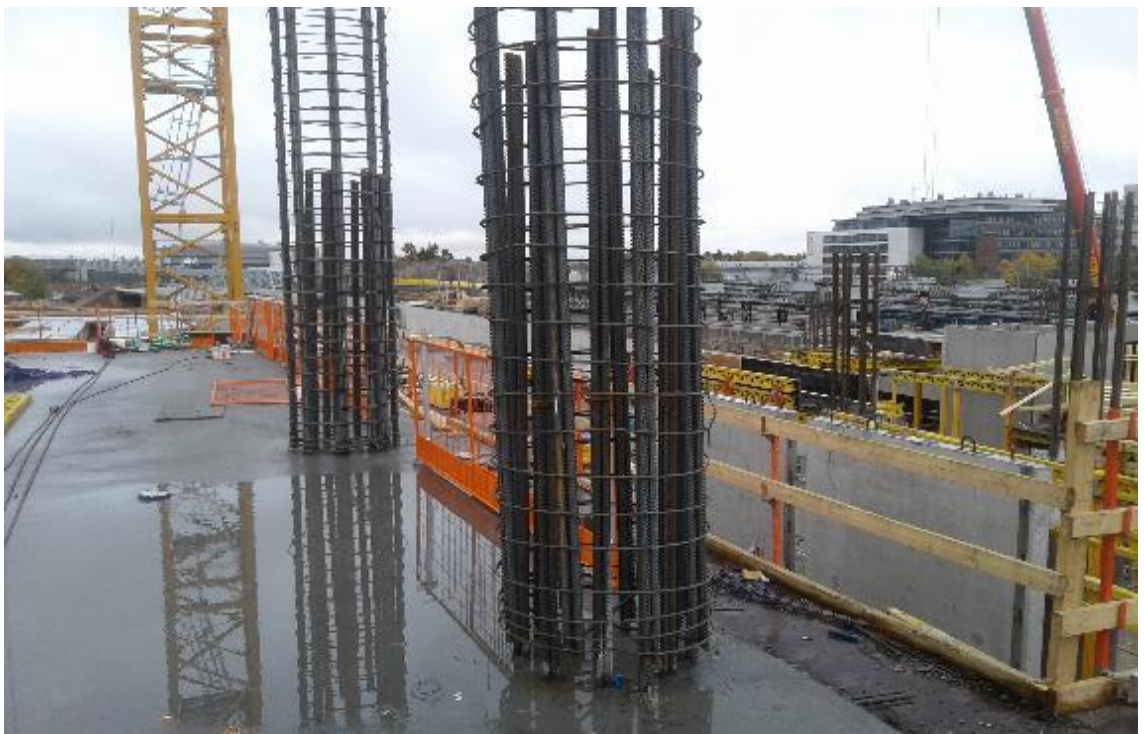
Kuva 9 Pilarihäkit jatkoksien varassa

Holvien jännittämien aiheutti sivusiirtymää ja vääntymistä jatkoksissa, koska niitä ei oltu hitsattu yhteen. Muodonmuutoksia ei pystytty korjaamaan työmaalla käsin, koska vääntyneen 32 mm harjateräksen oikaisu työmaalla on mahdotonta. Vääntyneet jatkokset toivat ongelmia seuraavan kerroksen raudoituksien kanssa.

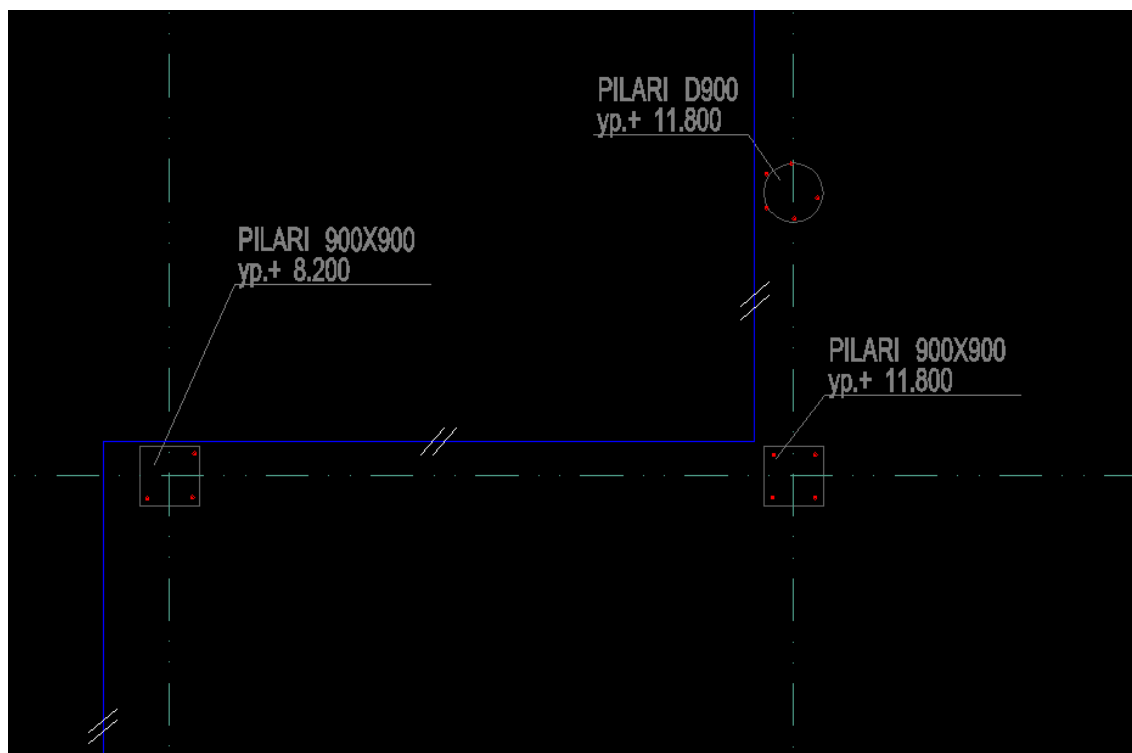
Kuva 11 Pilarien raudoitukset väärässä sijainnissa tarkekuivissa

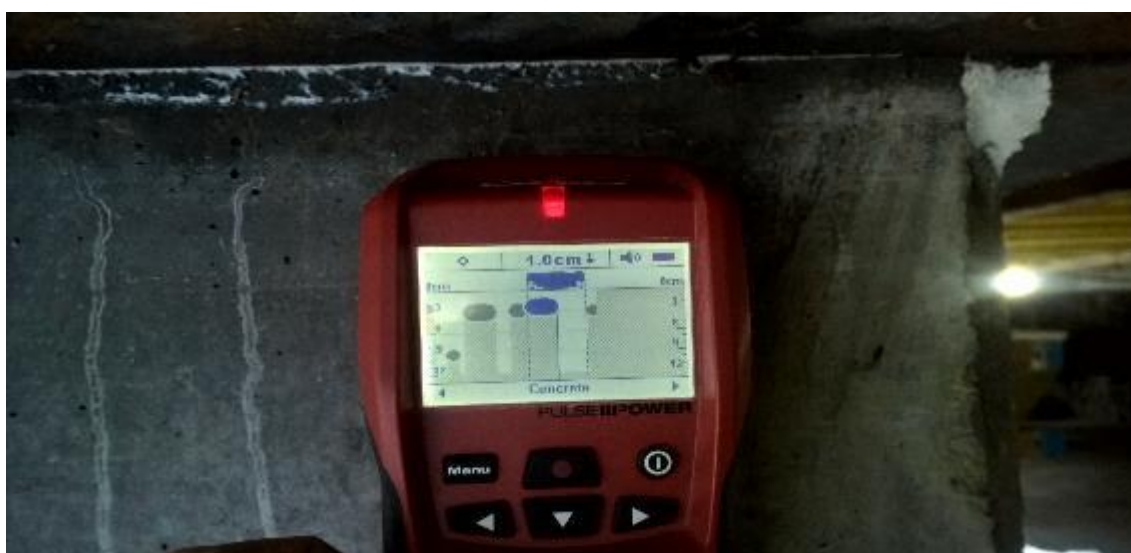
Aluksia muutamalle pilarille suoritettiin betonipeitteiden koemittaukset ja tuloksista huomattiin, että betonipeitteet eivät olleet suunnitelmien mukaiset. Aiheesta pidettiin suunnittelijoiden ja urakoitsijoiden kanssa monta palaveria ja lopulta päätettiin, että jokaisen pilarin betonipeitteet tullaan mittaamaan ja puutteelliset betonipeitteet korjataan. [11.]

Kuva 12 Pilarin betonipeitteen koemittaus. Kuvassa betonipeitettä on ainoastaan 10mm, vaikka suunnittelijan määrittämä betonipeitteen minimivaatimus oli vähintään 35m

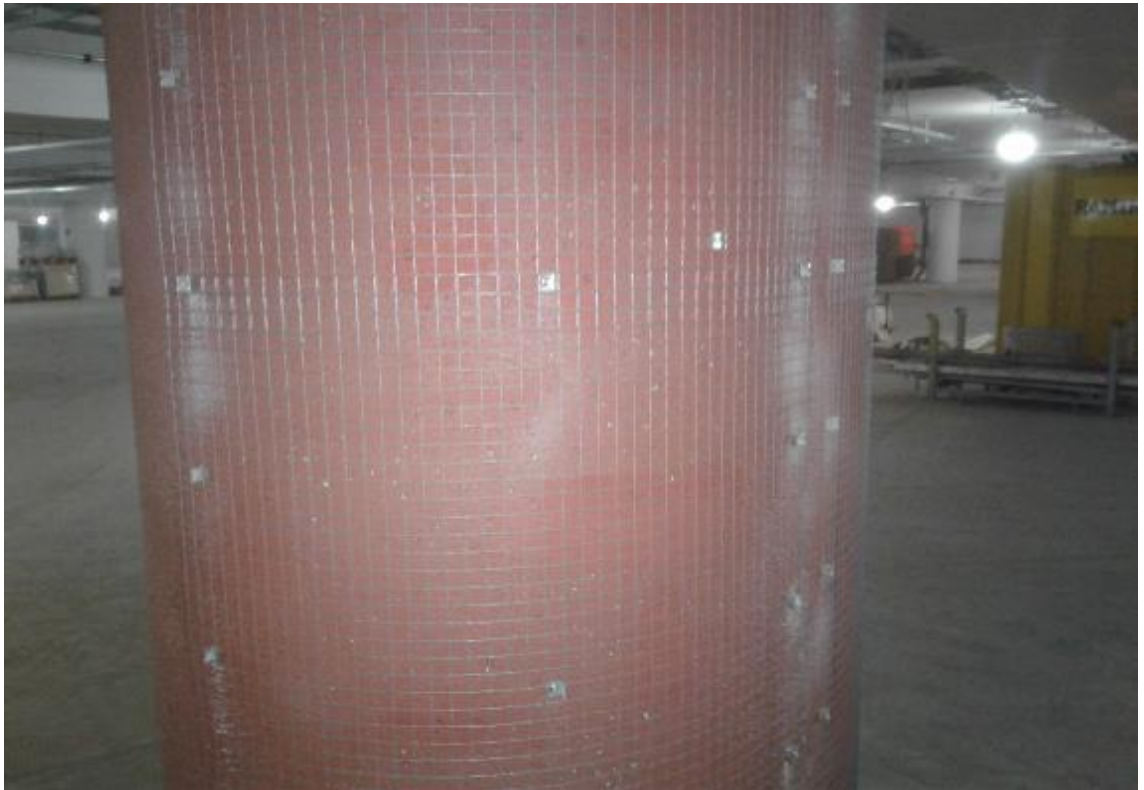
Kuva 17 Pilari valmiina rappausta varten

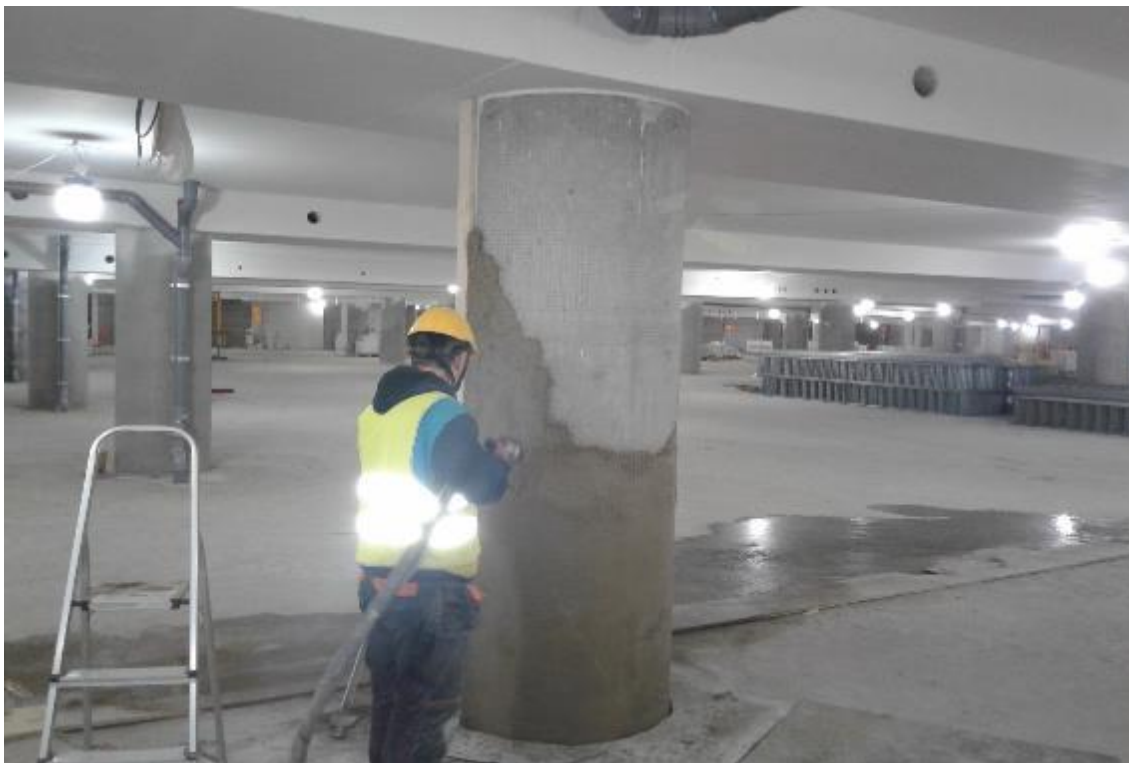
Kuva 18 Pilarin rappaus (huomioi, että pilaria ei ole käsitelty primerillä)
